秋月型駆逐艦

歴史群像
太平洋戦史シリーズ

ANTI-AIRCRAFT DESTROYER "AKIZUKI"

駆逐艦「秋月」

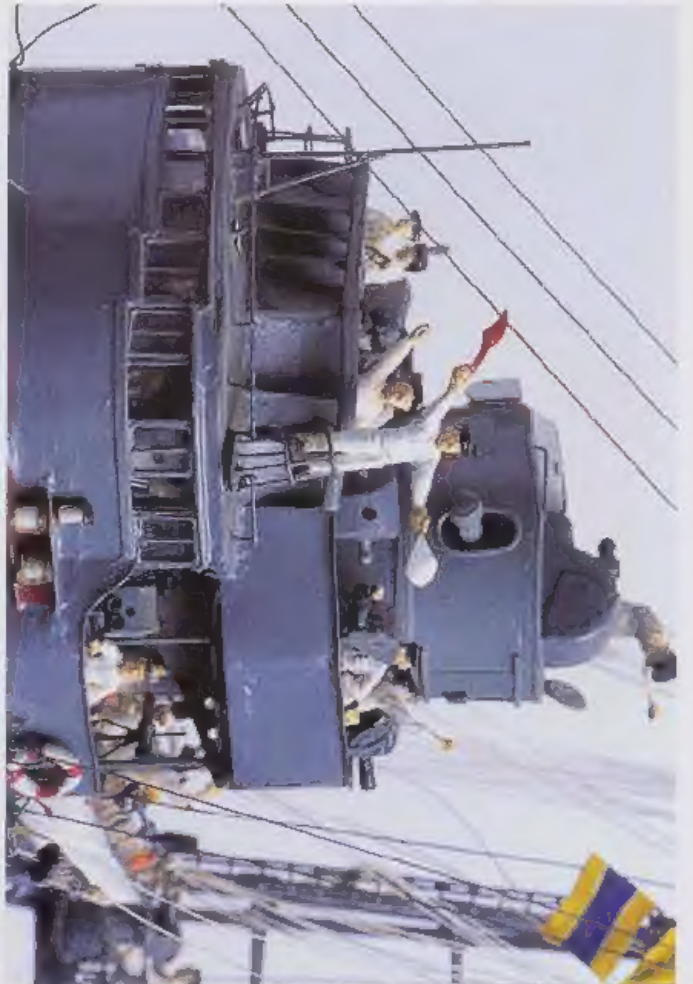
艦橋上の信号旗台では信号員が手旗信号を送っている。

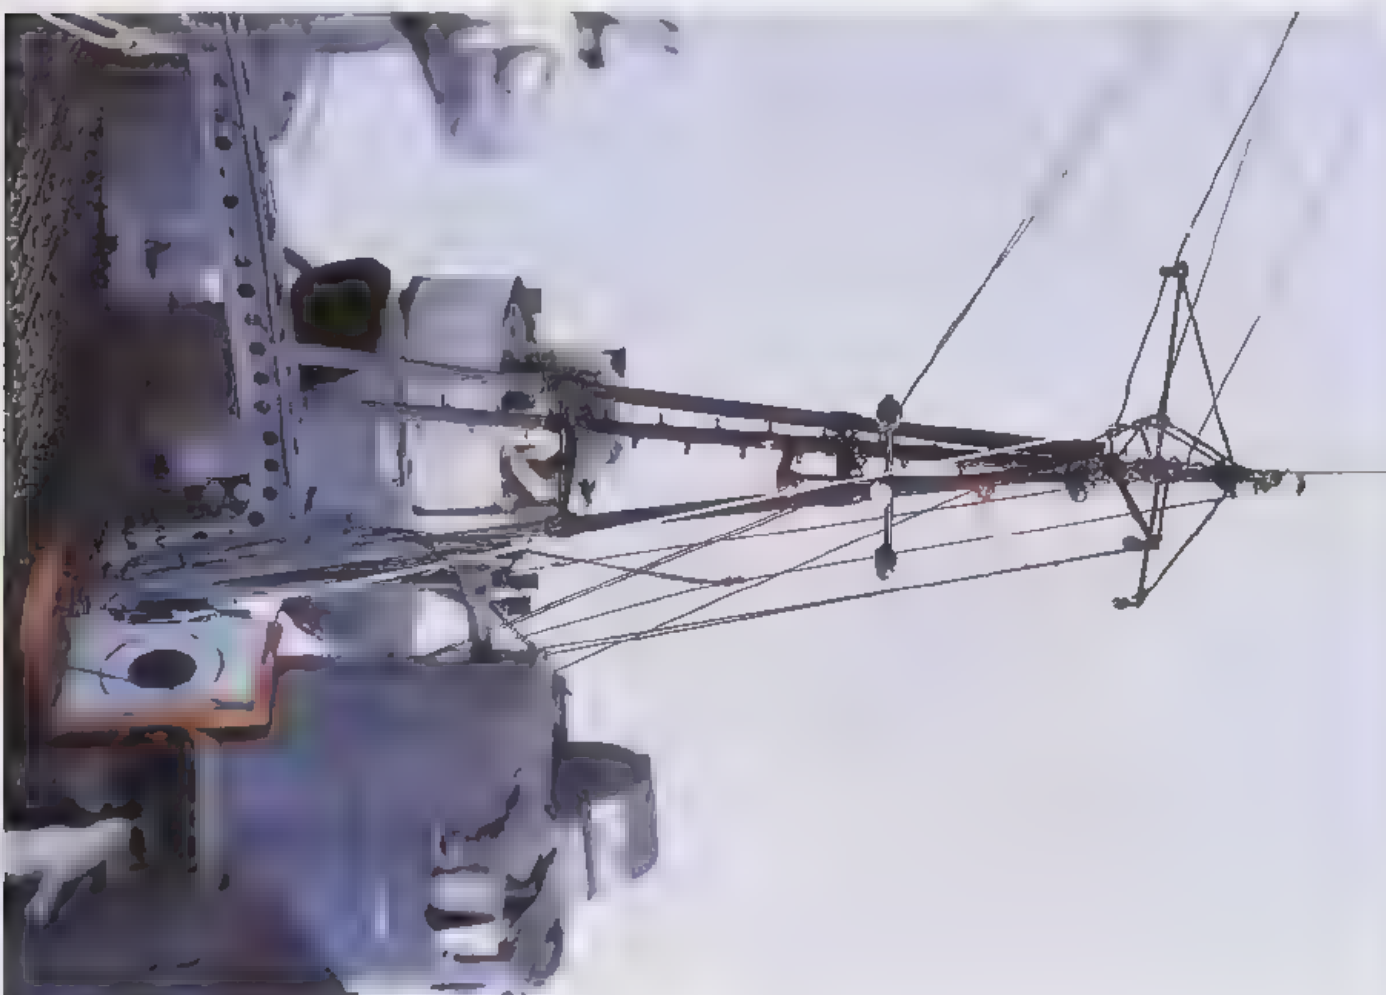
後部レスト周辺、九〇式探照灯台、九四式高射装置の高射機（西・五メートル高射機砲塔、魚雷艇運用システム）などが見える。

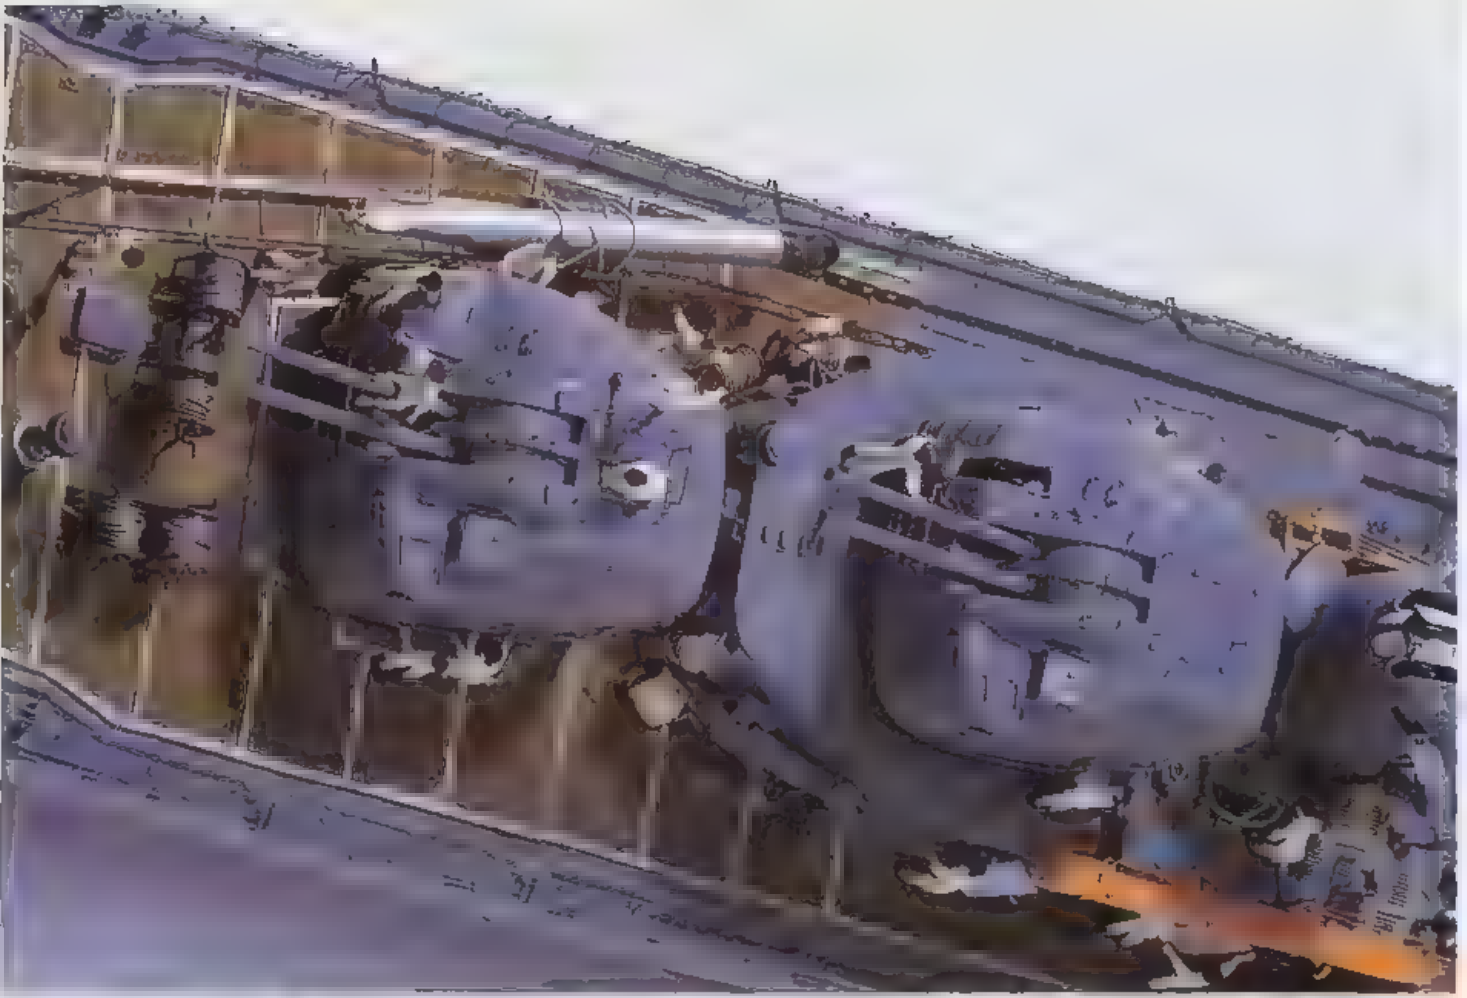
後部の 番・四番連装高角砲。砲室ノ化ドは秋月型独特の形状であるが、ミノミターや補強材などの什物物が各處で微砂に塵なるといれる。

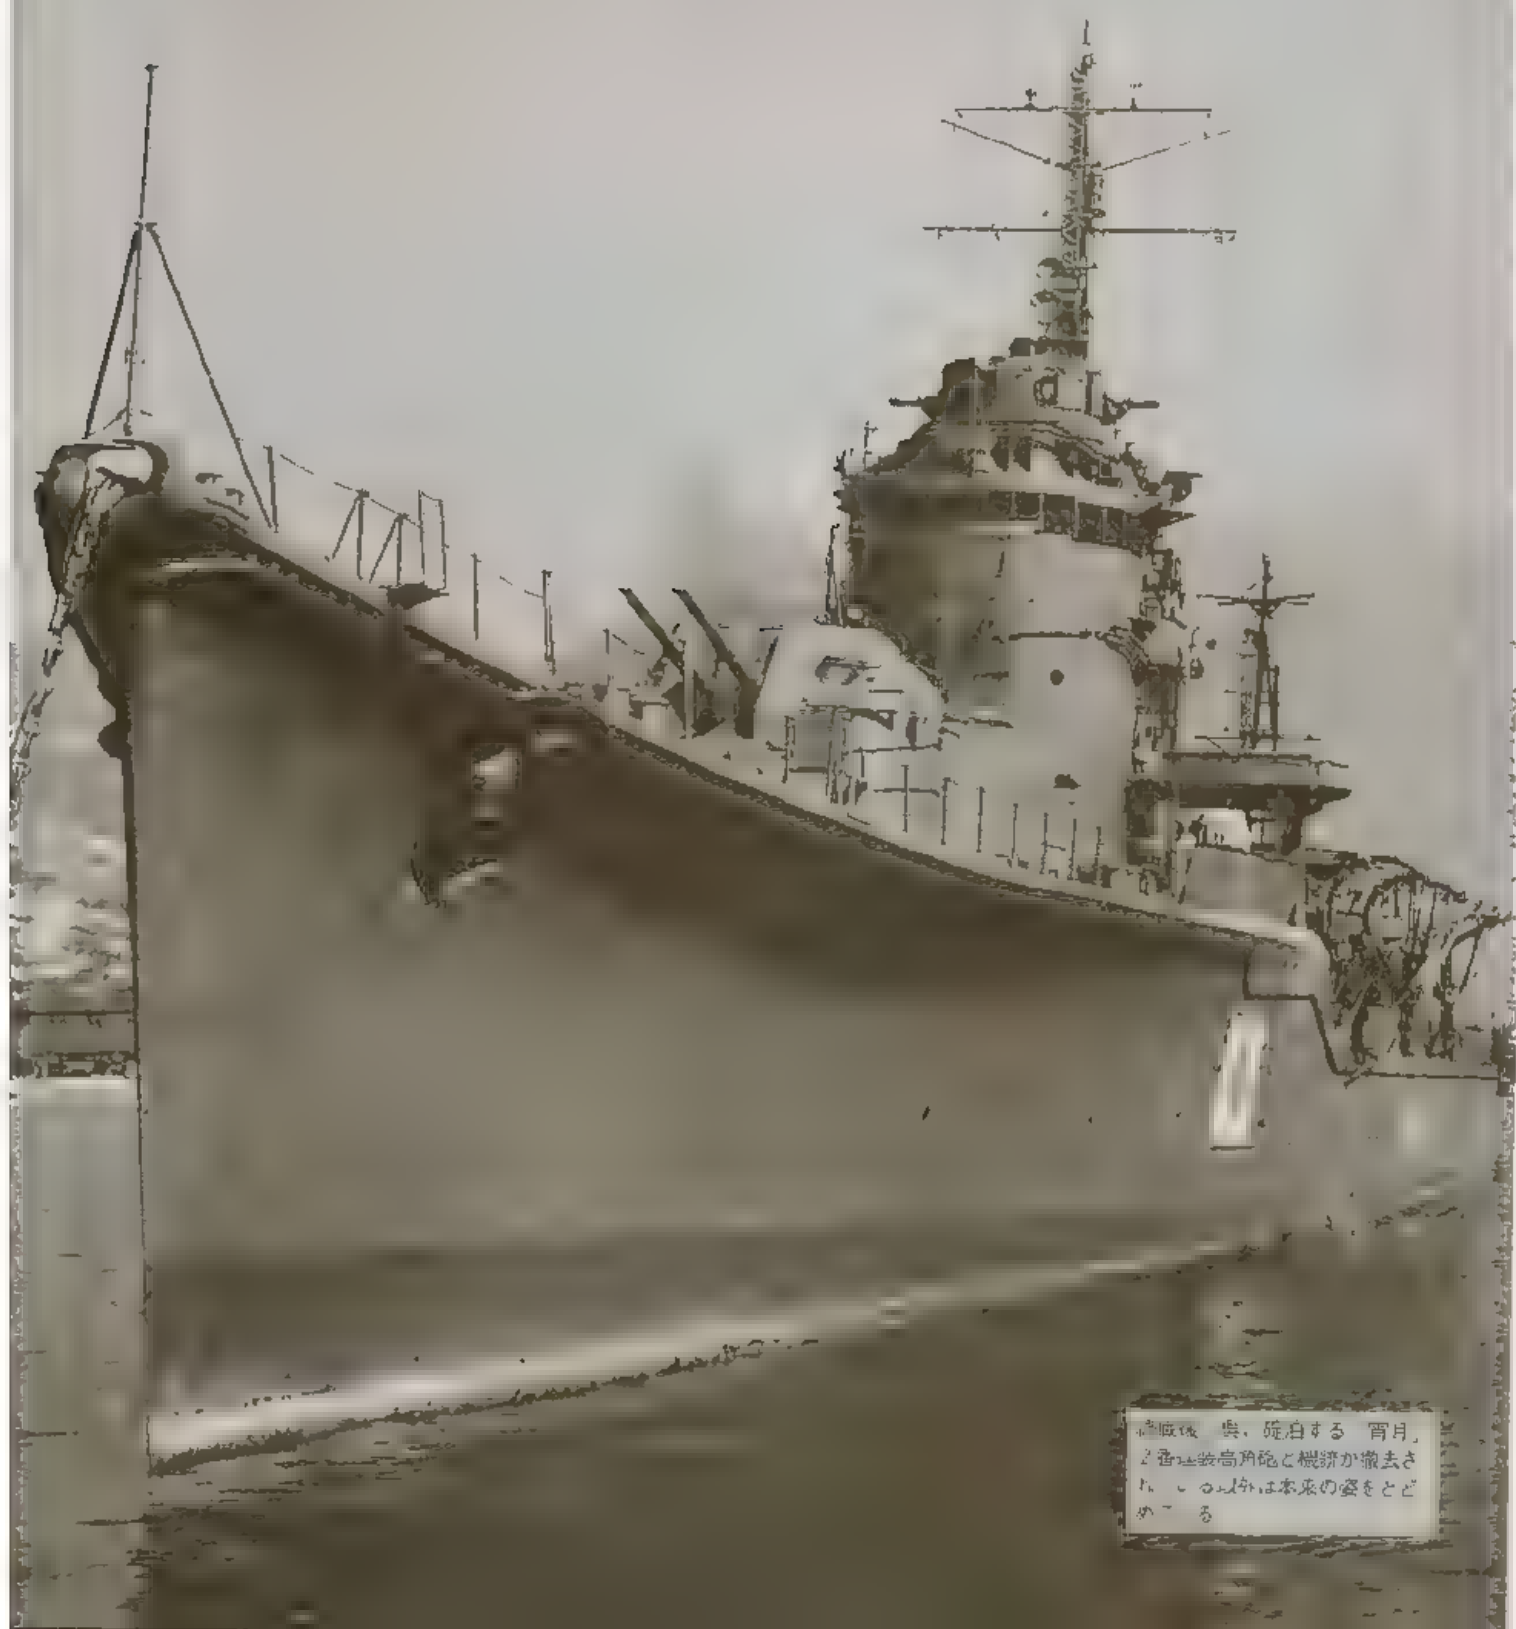
竣工後、呉に碇泊する「宵月」。
2番砲台高角砲と機関が撤去さ
れ、この姿は本来の姿をとど
めらる。

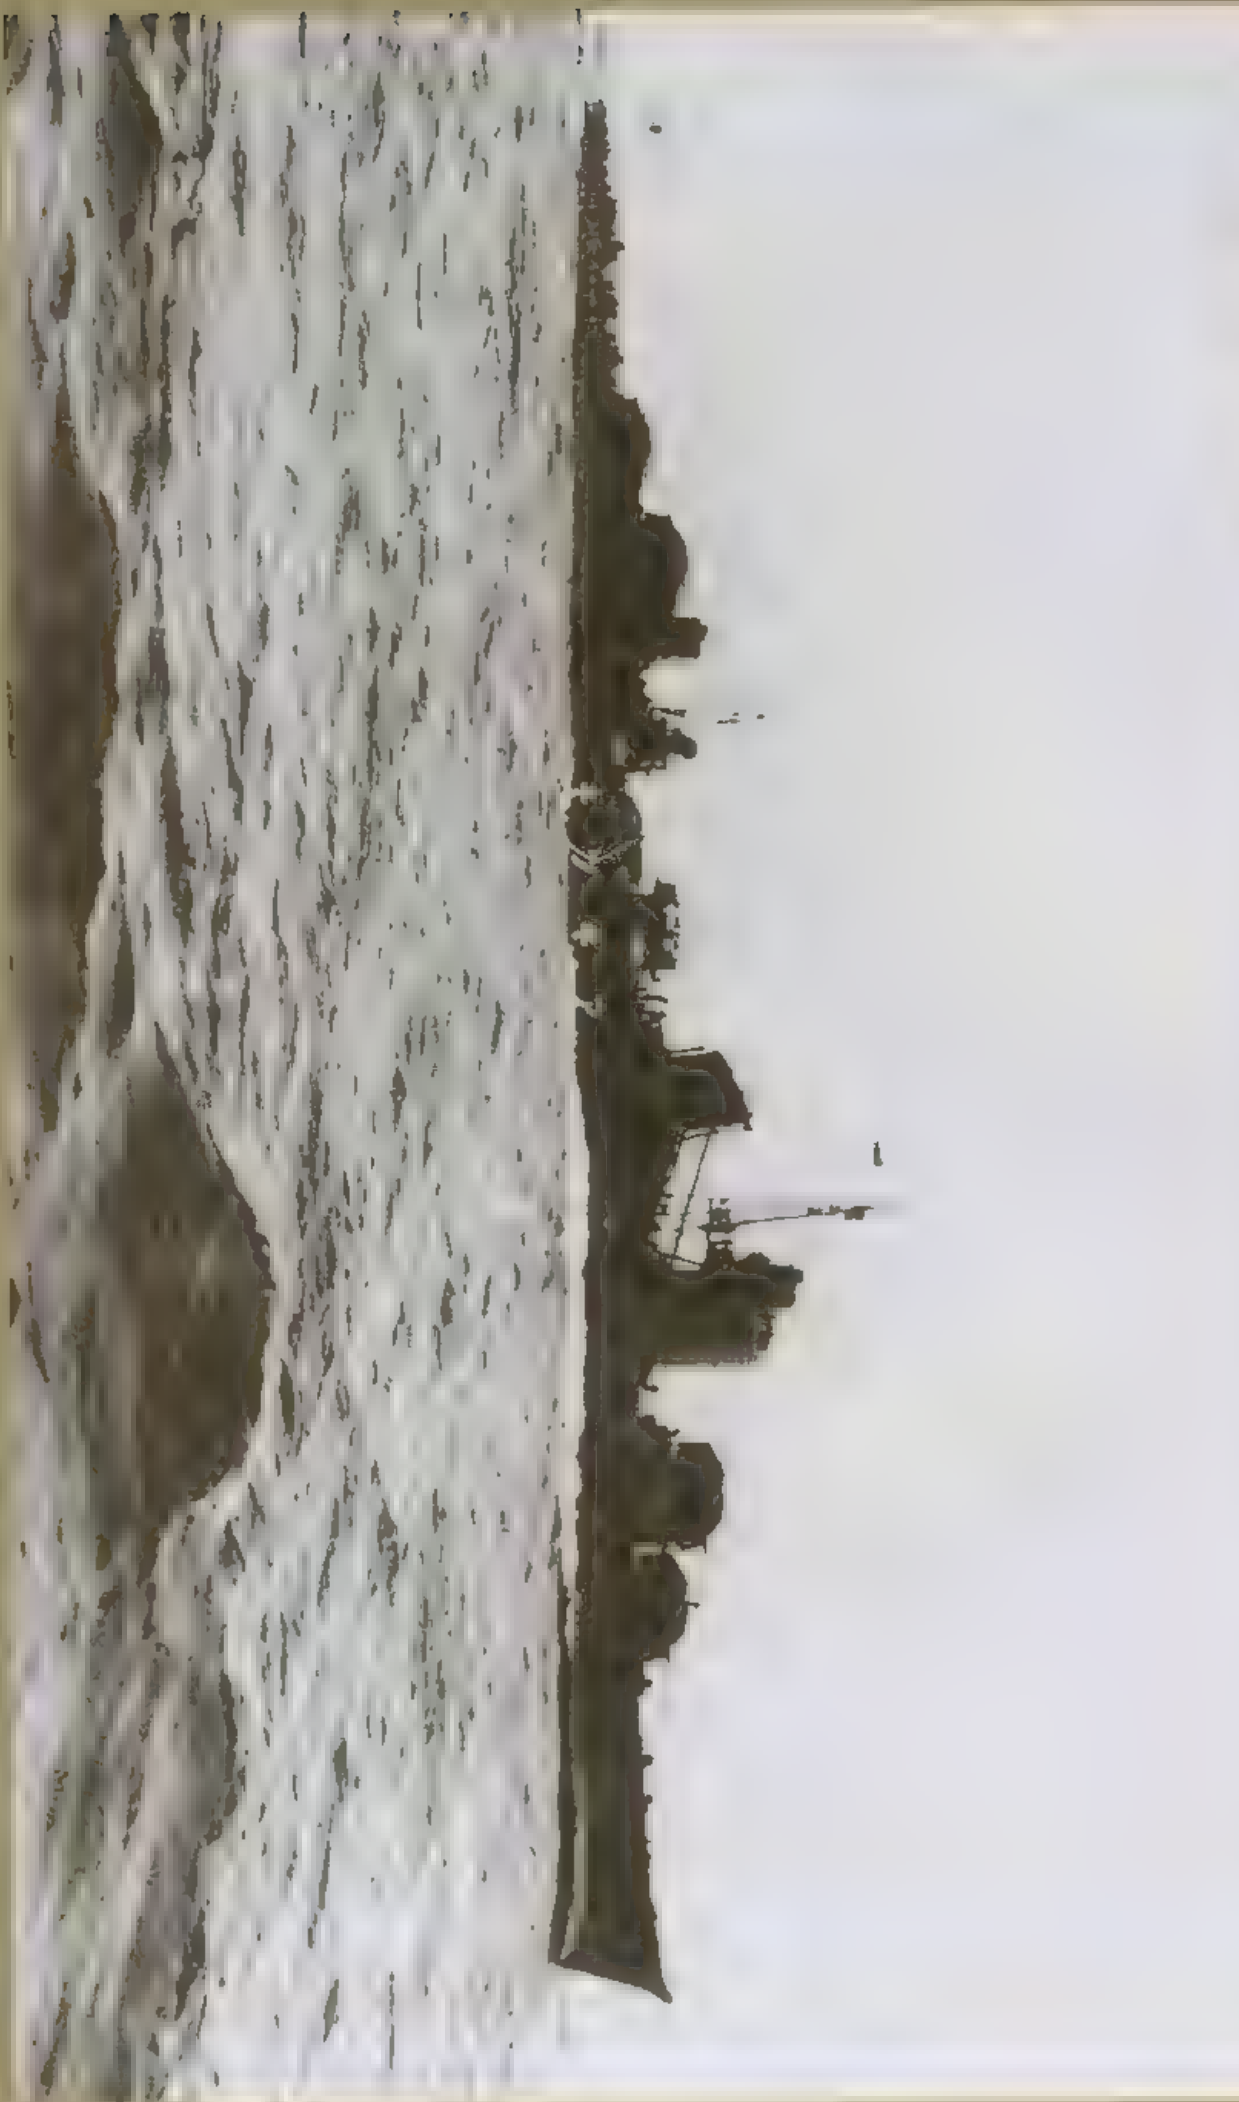
第104号艦型(秋月型)104号艦「秋月」

昭和11年5月中旬、公試直前中の「秋月」 22号砲塔の構造艦上（船長の65口径101センチ連発高角砲は並み前向きとせず）配する砲力な対象集中入力を備える。2番砲塔は特殊なもの、高角砲塔の照準装置のため艦橋周辺は非常に高い。

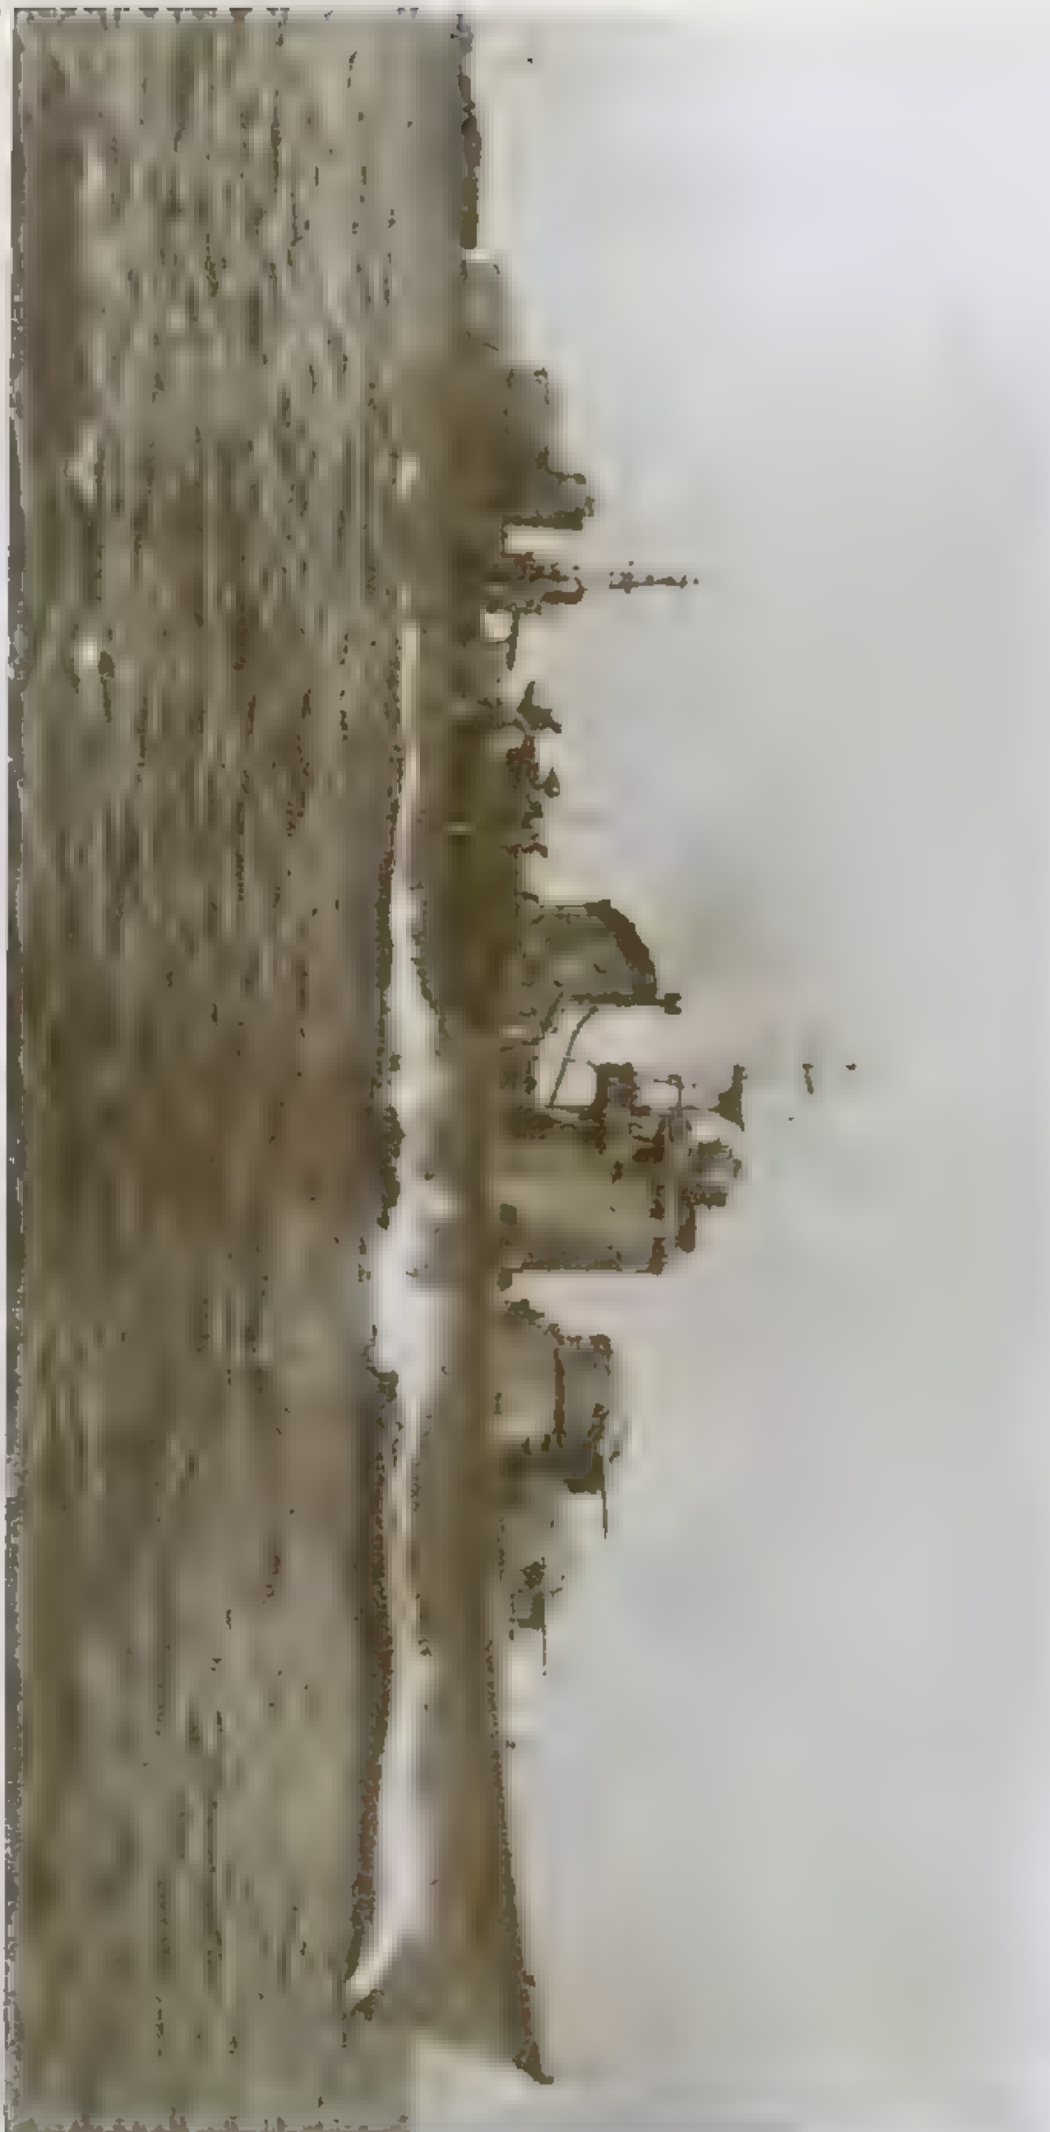
第104号艦型(秋月型)107号艦「初月」

「秋月・照明・涼月」…次ぐ4番艦の「初月」本艦から前部スミ上に電探アンテナが装備された。それに伴い艦橋も九四式高射機支柱間の空所を利用して増築された。写真は7年12月の公試時だが電探はまだ搭載していない。

【上】「秋月」では旋甲板の下から丸四式高射機を支える一列支柱の後部脚が露出して見えるが、「初月」ではその支柱が艦橋の途中から突き出して見え艦橋後方が拡張されたことが判る。「冬月」でも見た目のボリューム感から同様と認められる。艦橋側壁部を見ると、「初月」では羅針艦橋の床面から下方へ未広がりに広がっているのが判るが「冬月」では垂直壁のように見える。前部マスト上の電探アンテナは「初月」の写真では未装備で「冬月」の艦裏では仮称二式二号型（略称二二号）アンテナが装備されている形状は「伊勢・日向」にマスト装備されたものと比べて正方形に近い形のものになっているが、性能改善型かどうかといった点は定かではない。

【下】「秋月・初月」の写真には後部高射機が見えるが、田村俊夫氏の調査の結果、中身の丸四式高射機は装備されなかった事実が判明している。この「初月」の写真は17年12月撮影だが、17年12月22日および27日付の2枚の「初月」公式図（舷外側面及上部平面と艦内側面及艦橋諸甲板平面）では、右の「冬月」写真と同様に、25ミリ3連装艦砲台に変更されている。

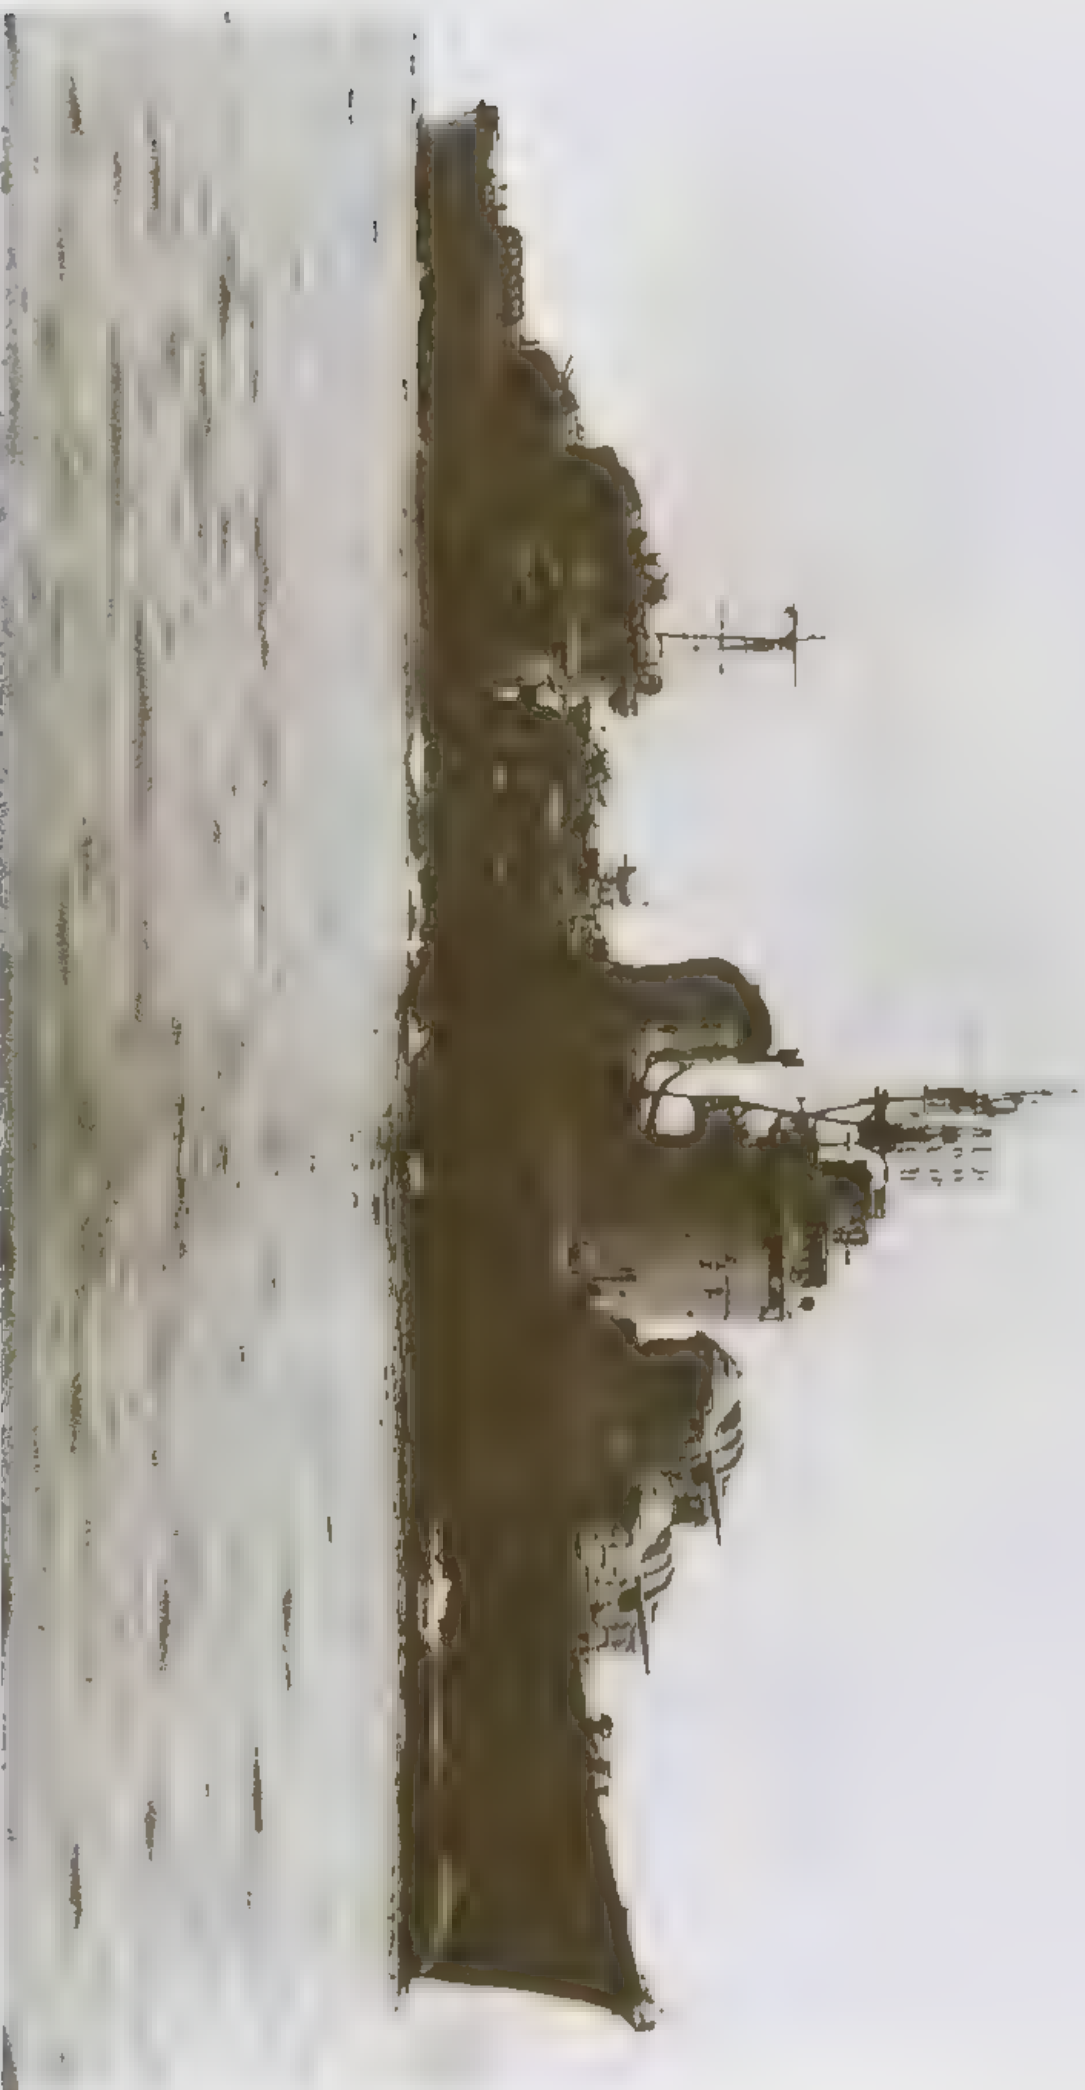
第361号艦型(冬月型)361号艦「冬月」

秋月型8番艦の「冬月」から船体線図が 船変更され、本艦以降は第361号艦型となった。船体形状の船素化が進められ、船底まで直線傾斜艦首となり、船首舷甲板後半サンプインの水はけ部も丸型から角型に変更された。

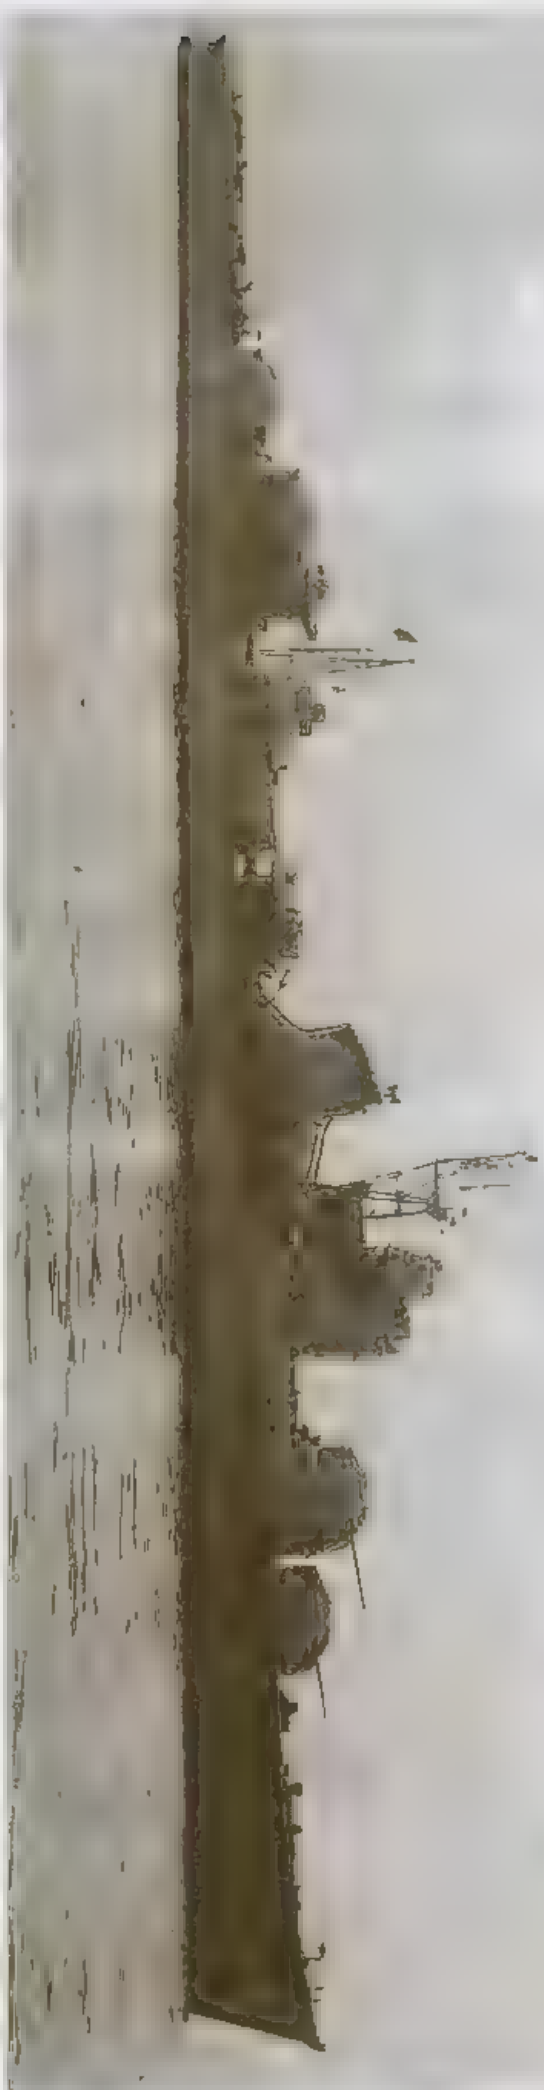
第361号艦型〔冬月型〕362号艦「春月」

【前置】この「春月」の写真は20年、4月20日出国の「郵船春月要目簿」に添付されている新造時のもの。ちなみに「春月」の竣工は19年12月28日である。機銃は単装を主体に増強されており、舷側に単装機銃のための固定式の防弾板が確認できる。電探は前部マスト中段の右側に水上見張機銃射撃用の電磁ホーン式二号二型（船形、一号、上向き、小型射撃用の一式一号一型、略称「一号」の各アンテナが装備され、後部マストにも二号アンテナが装備されている、また、前部マストの二号アンテナ上部支基の下方にはE27用逆轉アンテナも認められる。艦橋前甲板下部には兵員室と野菜庫が新設されている。兵員室は鋼鉄組のようだが、野菜庫はキャンバス張りのように感じられる。艦尾には練習校下敷索の張出し部が見える。

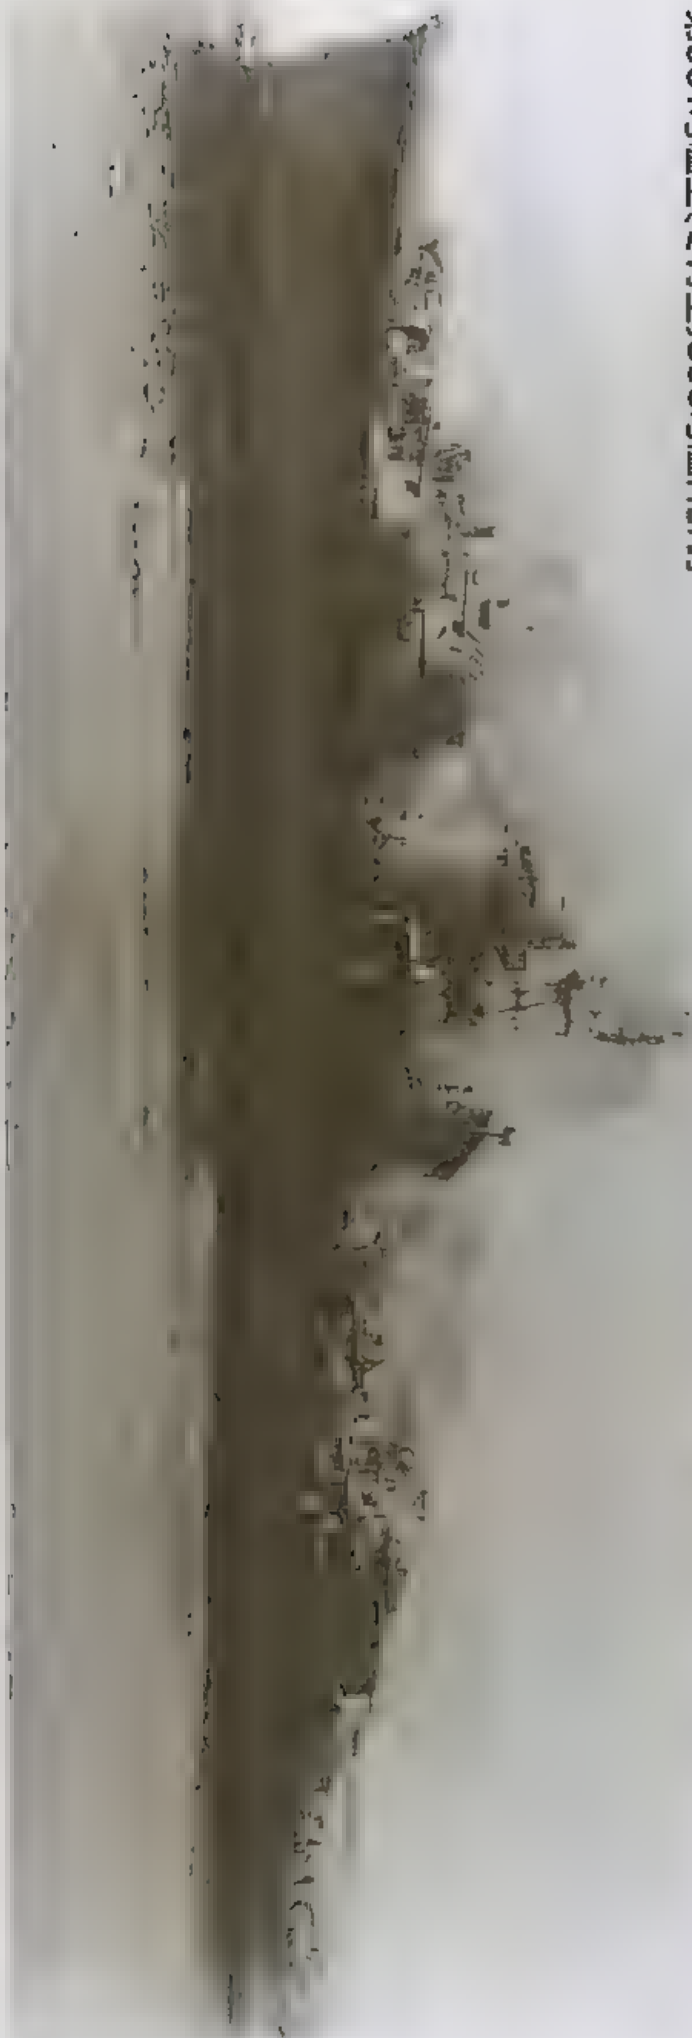
第361号艦型（冬月型）366号艦「花月」

「花月」は、従来の艦型分類では満月型とされてきた。しかし、断片的資料とはいえ、例えば「367号艦（清月）線図」、「368号艦（大月）正面線図」の2図は共に、361号艦型（冬月型）と明記されている。前者は冬月型船体のノレアやジョアを平面構成化した簡易構造版で、スチム（艦首）ライスはフェアリーダ部から船底まで傾斜直線で船底近くで折れ線になっている。また他の資料と突き合わせると「冬月」以降のシリーズの艦型の節目は367号艦（清月）ではないかと推定されるのである。残存写真からも「花月」は「冬月」系列と大きな違いは認められない。したがって「満月・花月」までを361号艦型（冬月型）、簡易構造を徹底したシリーズを満月型と仮称しても差し支えないのではないかと思われるのである。

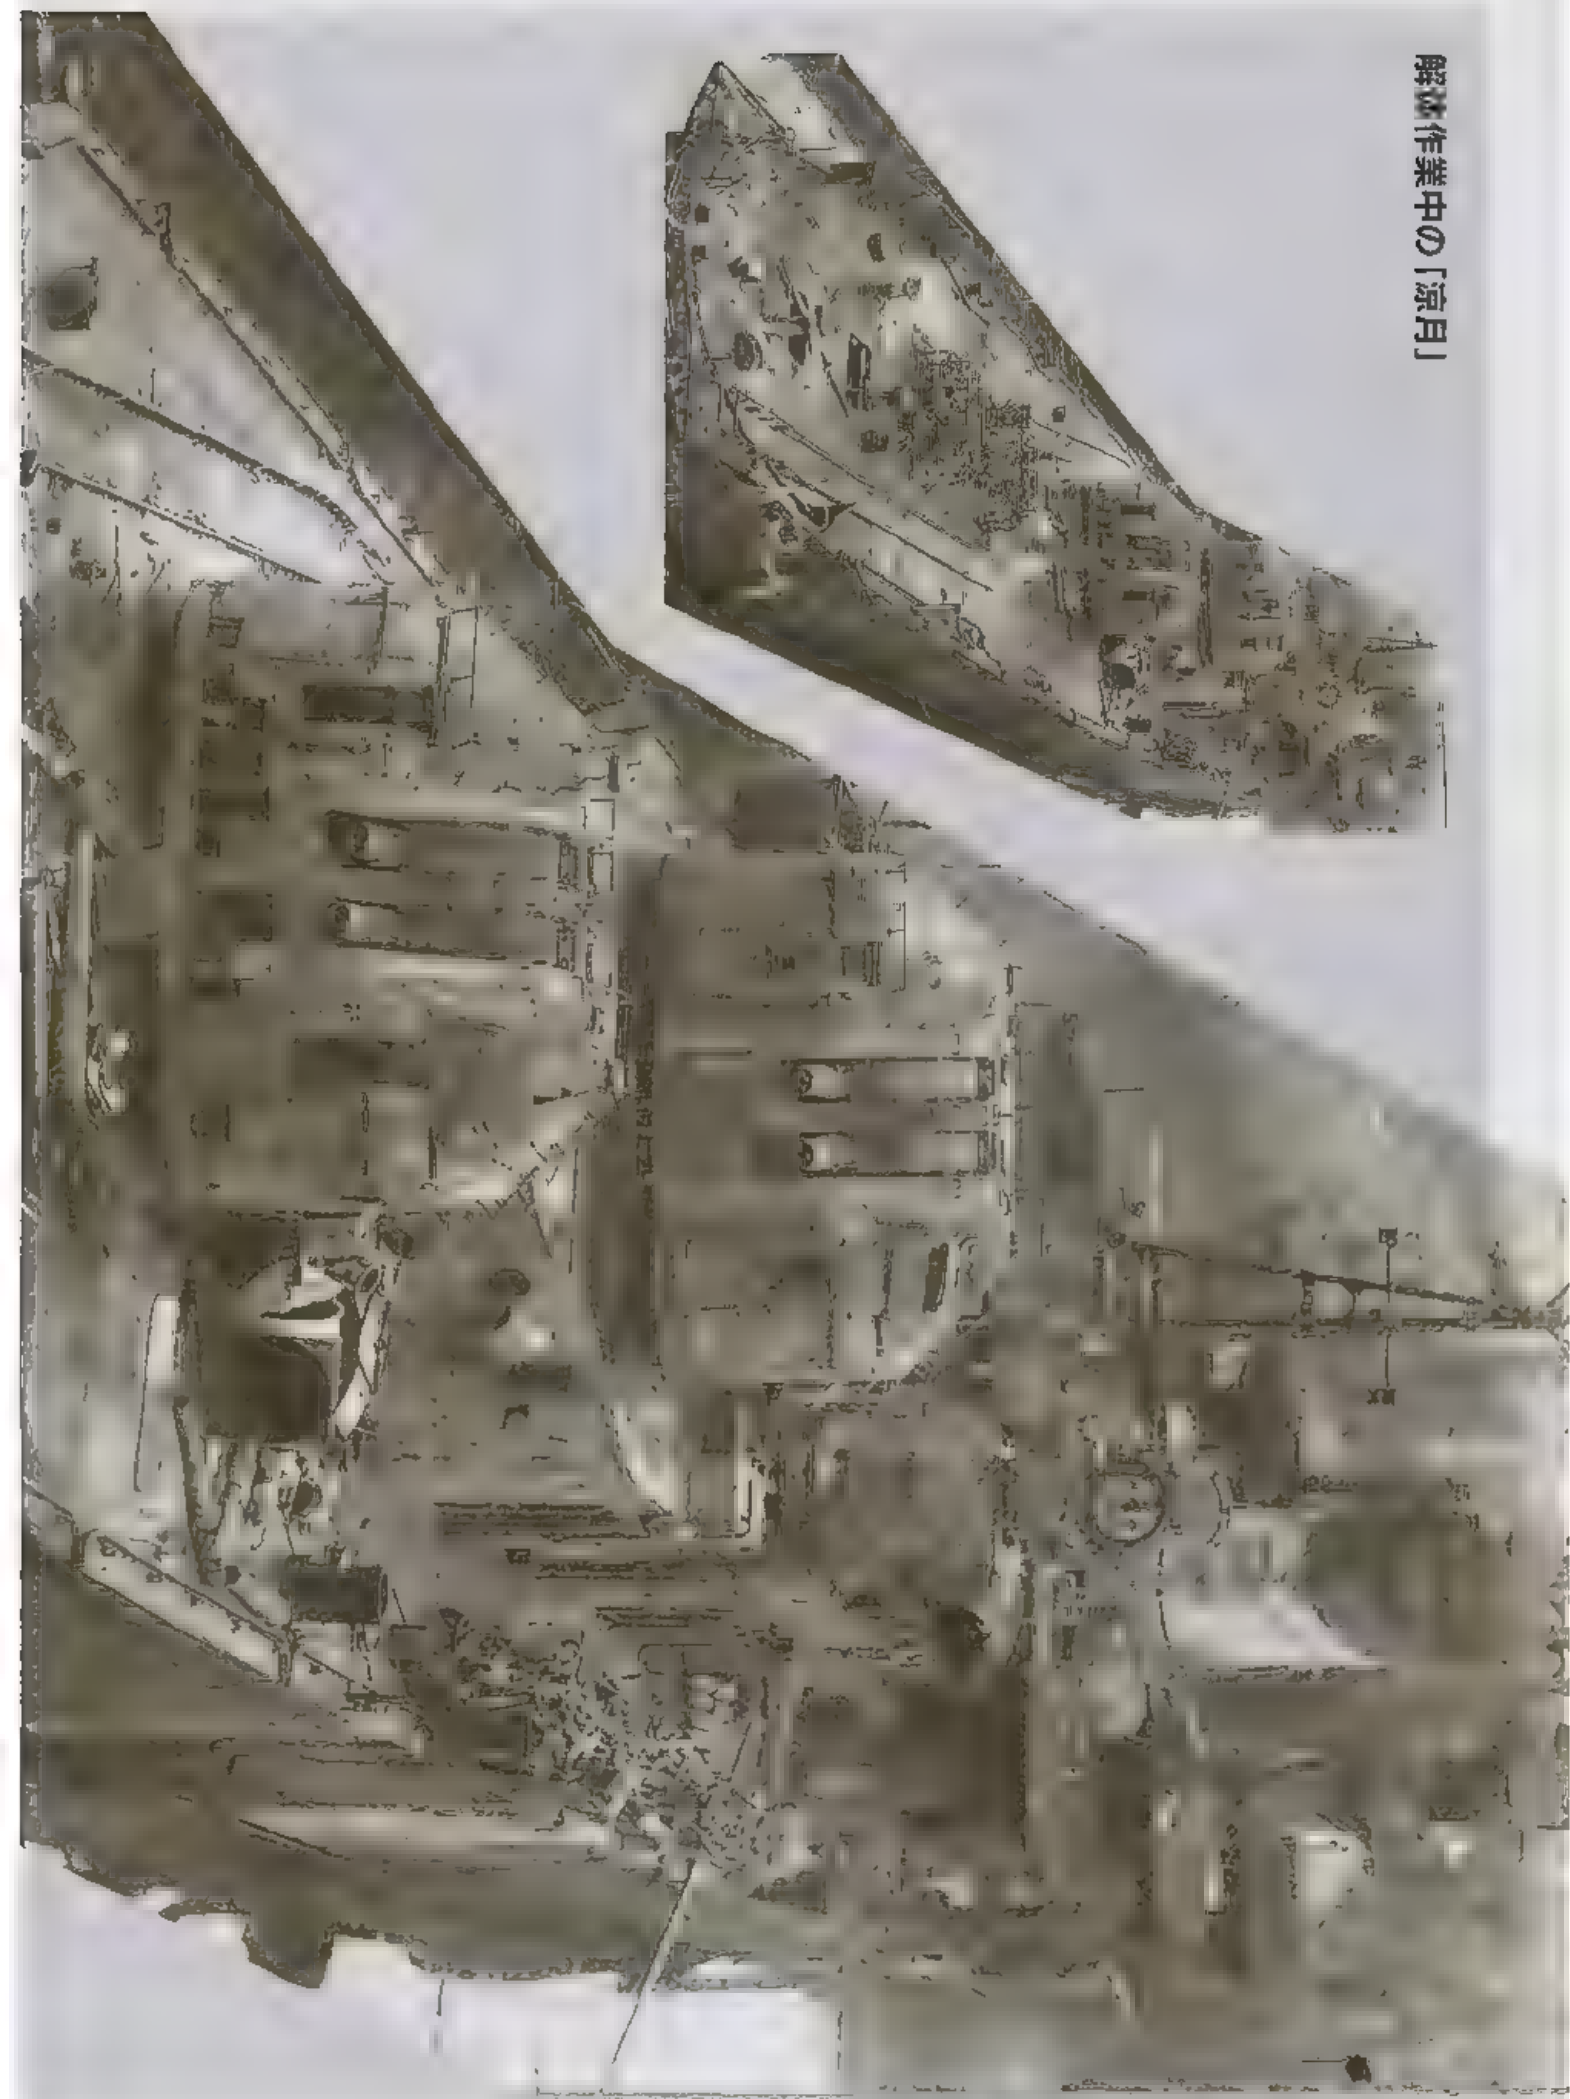
解体作業中の「涼月」

[上] 秋月型の主砲である10センチ連装高角砲のシールドは獨特の形状で、イラスで正確に描かれているものはないが、この写真で特徴の端が把握できるといえよう。細かい事は後部アストの号電探アースの上部支柱は二角の板状で、取り付け角度が左側、イラセ、ハされているのが見える。

[下] もっとも奇怪な構組は、爆雷投下用軌条の詳細が明確に描けることである。艦尾さきりの所へ見えるさきりの架け橋は艦内に発煙装置があることから煙幕用の発煙管射管と思われる。蓋を外された四角い、つり下げは、一部の砲取煙室の点検用ない、交換バーツの出し入れのハ、すてあろう。左舷舷側の橋立は単装機銃の防盾板が、木製の22ミリ弾を防げるだけの鉄板であったかは判らない、あるいは空近弾の弾やふけと機銃員の取落防止を兼ねたものかもしれない。爆雷装填台やV字型の発射機の様、そもよく判る。
